112 年至善樓(D3 棟 2 樓)廁所整修與改善記錄

一、 開工時間：112 年 6 月

二、 竣工時間：112 年 8 月

三、工程總經費：**884,809 元**

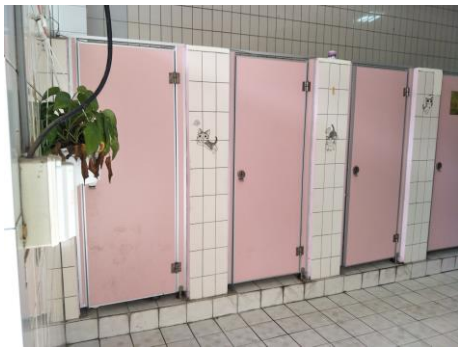
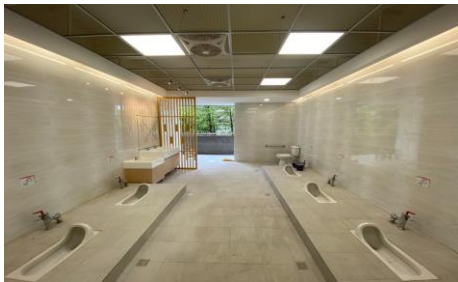
(四)牆面磁磚龜裂及澎鼓

說明： 磁磚老舊龜裂及澎鼓	說明： 地壁磁磚全數剔除，防水層重新施作至 150CM 以上	說明： 全面地壁磚重新鋪貼

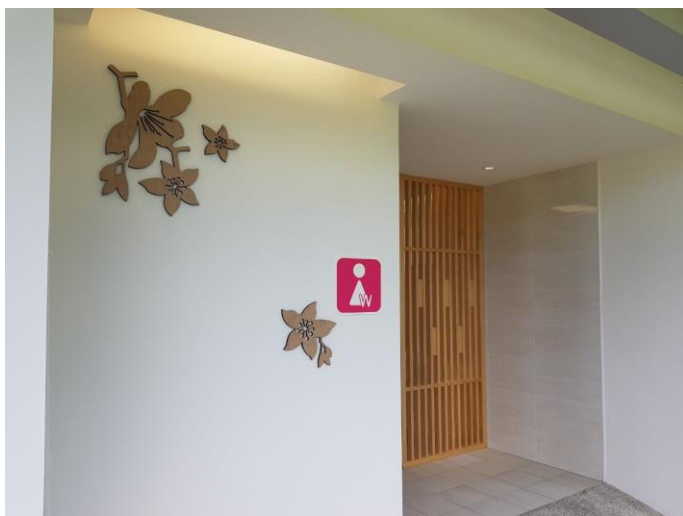
改善入口整體明亮度，局部增加土城雷射雕刻桐花，強調高雅氛圍感，降低廁所給人昏暗惡臭感。

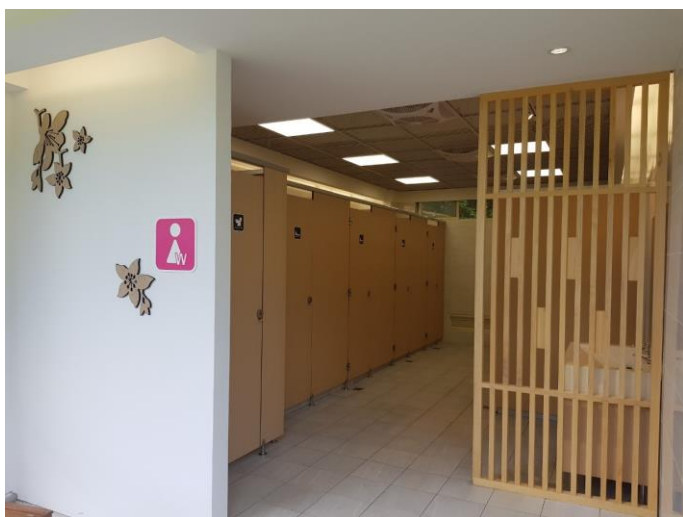
擴大入口寬度，且採用鏤空格柵設計，增加空氣對流且避免死角產生，兼顧隱蔽性並且提升女廁使用者安全性。

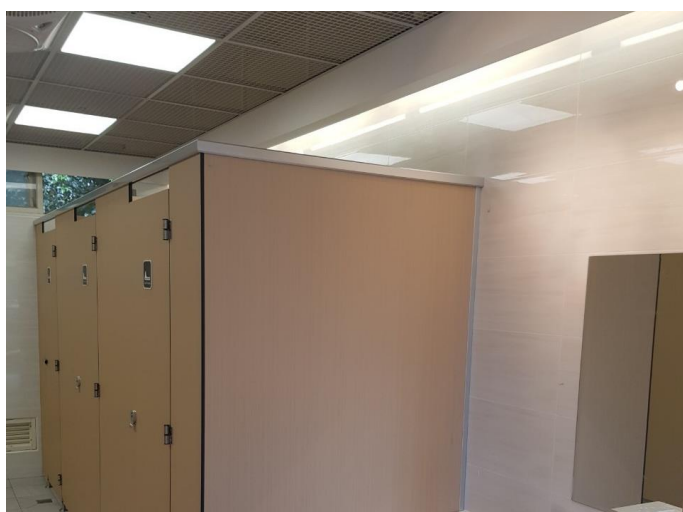
牆面採用拋光石英磚搭配間接光源照明，提升整體空間質感且兼顧清潔便利性。

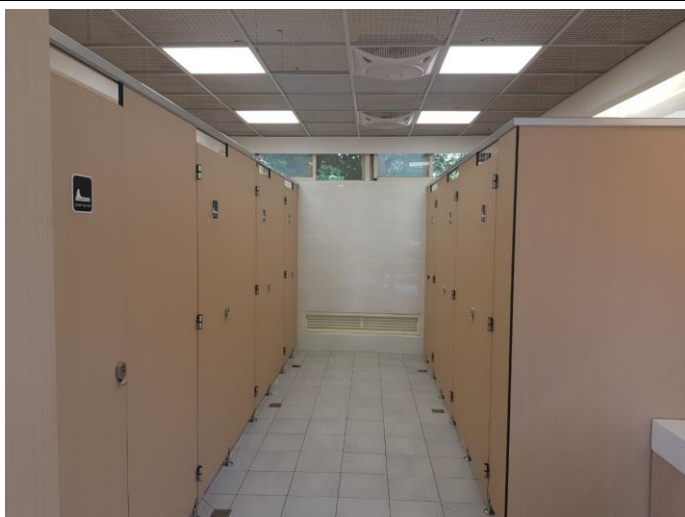
天花板採用網狀鏤空輕鋼架網，降低上方管線雜亂不美觀部分，設備便於安裝及維修，且達到若上方有滲漏狀況能立即發現並方便檢修，免除維修需拆卸天花板及遮板變形問題。

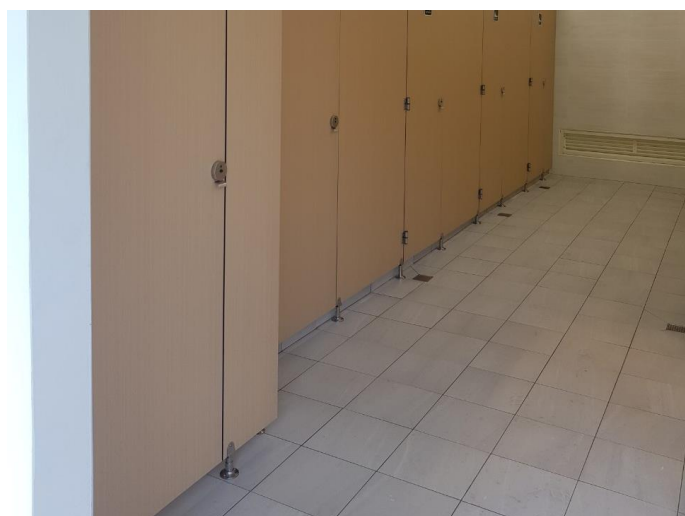
非採用固定落地式腳座，目的在於清潔時便於排水，避免積水產生，另特別降低支撐腳高度至5cm 以下，避免有心人士窺視情形發生。

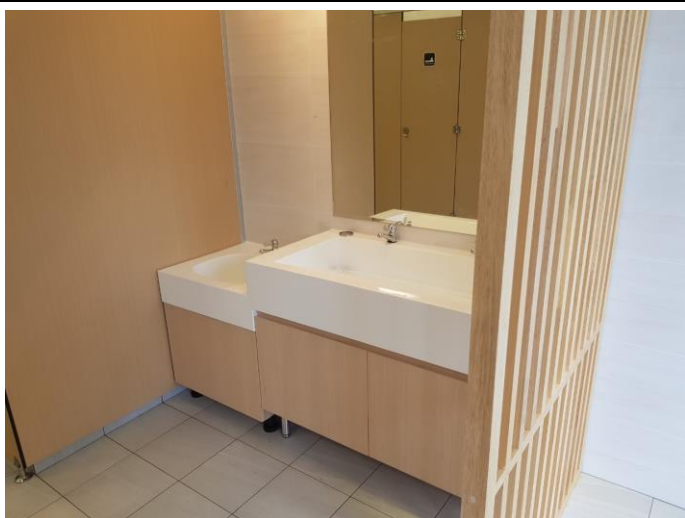
採用人造石水槽，避免抵石子或馬賽克磁磚水槽易產生青苔或邊角刮傷問題，且後續維護僅需打磨表面即可恢復原有美觀。
浴櫃採用高腳設計，避免直接接觸地面，避免櫃體泡水變形腐爛，且採門片開啟設計，便利維修。

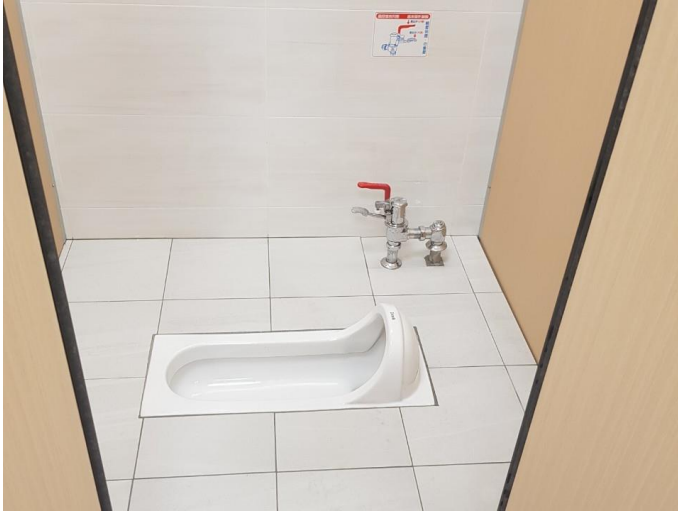
蹲式馬桶改為長型馬桶由原 50cm 加長至 70cm，隔間的長度也由原本每間 70cm 加長至 120cm 以上，增加使用上的舒適性。

女廁蹲式馬桶採用兩段式沖水筏耳，達到節水目的，另蹲式馬桶邊緣低於磁磚完成面 5mm，地坪自然洩水往馬桶流入，避免請洗廁所時造成水流外溢，使地板濕滑。

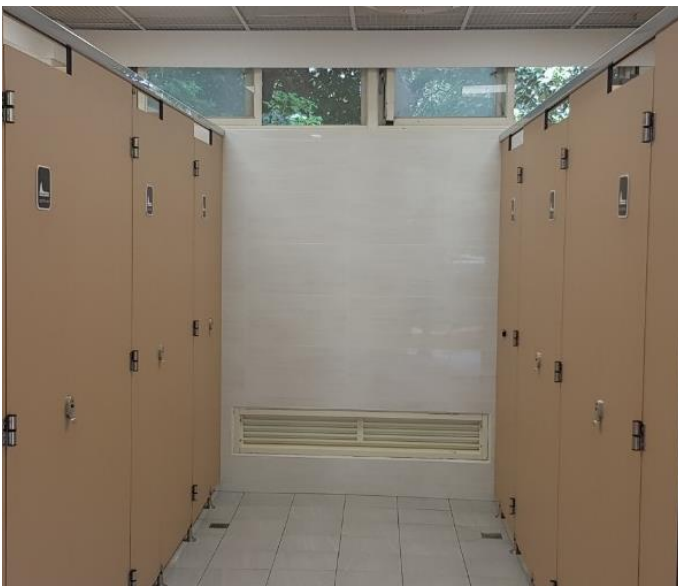
在現況無法增加透氣面積的前提下，為改善室內空氣，僅能增設下方透氣百葉，讓空氣可以自然循環。
